# 220 Personen müssen in Sicherheit gebracht werden

Brandrauch dringt aus dem Hochhaus „Am Richtsberg 88“

### - Marburg

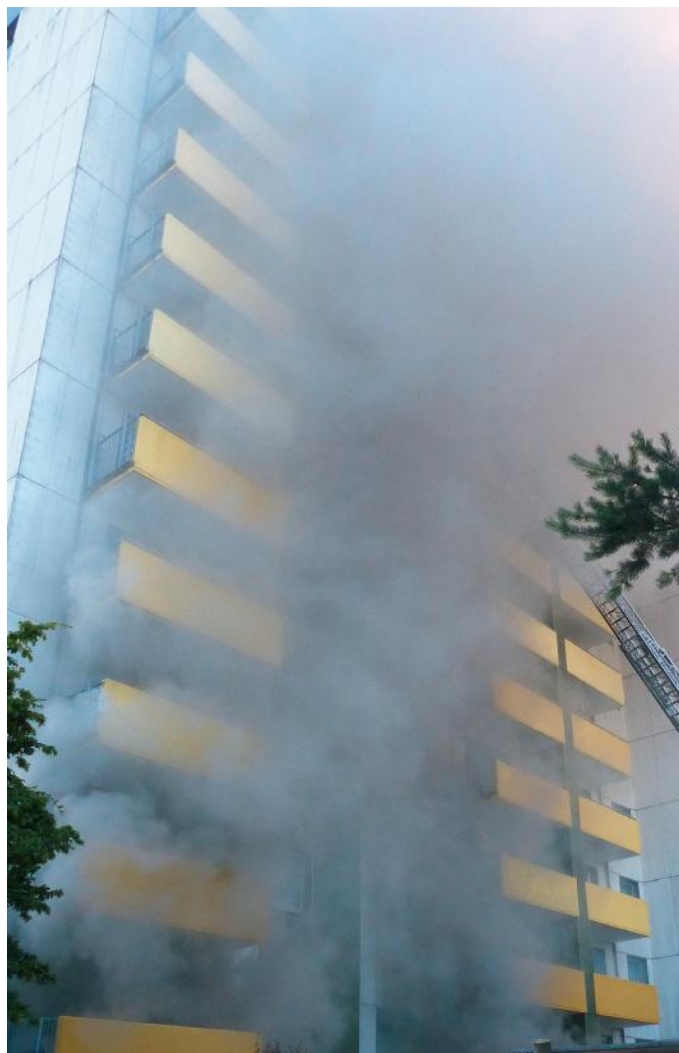
Brandrauchaustritt aus den Lüftungsschächten des Kellers beaufschlagt die Fassade.

Im Objekt existieren über die gesamte Gebäudehöhe ab dem Kellergeschoss Lüftungskanäle für innenliegende Küchen, Bäder und den Gemeinschaftstrockenraum sowie die Waschküche. Der erste Notrufer gab an, von seinem Heimrauchmelder geweckt worden zu sein. Der Brandrauch trat aus der Lüftungsöffnung in seiner Küche aus und gelangte von dort an den Rauchmelder im Flur, der auslöste.

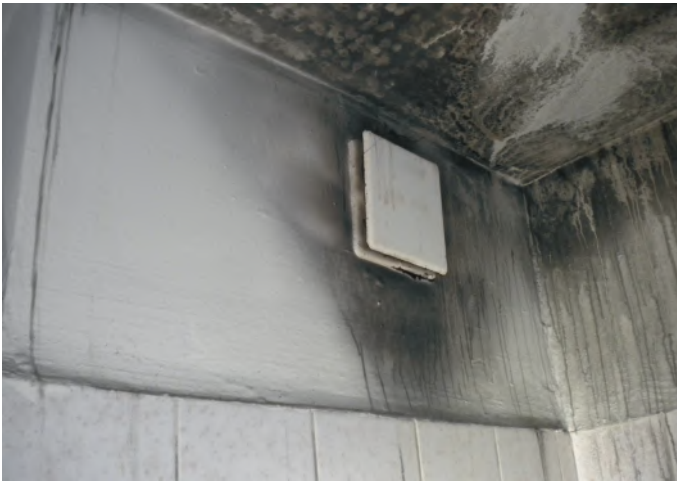
Brandrauchaustritt aus einer Lüftungsöffnung im 9. OG.

Die Begehung zeigte, dass diese Brandrauchbeaufschlagung in allen Wohnungen des betroffenen Objektstranges auftrat. Die Feuerwehr konnte die Steuerungsschalter der Rauchabzüge in den Treppenträumen, obwohl sie beschriftet waren, nicht als solche erkennen,

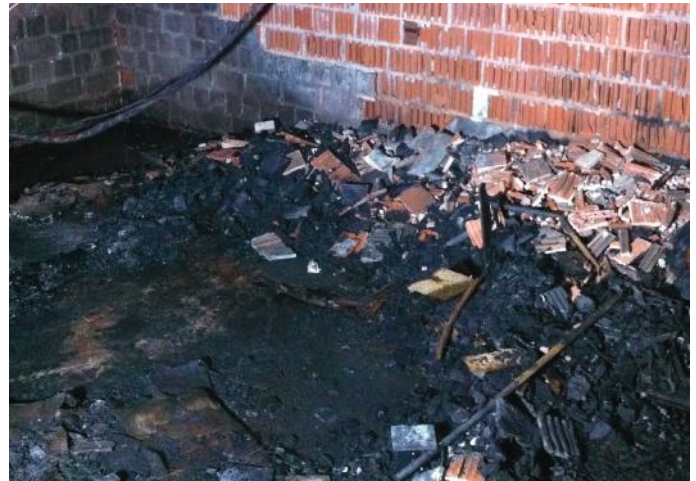
Die Brandausbruchstelle lag im Kellergeschoss. Die Brandlast in den Kellerver-schlägen war nicht ungewöhnlich hoch; es brannten unter anderem Möbel und Bücher. Das Landeskriminalamt konnte eine technische Ursache ausschließen. Die Ermittlungen dauern an.

Brandausbruchstelle im Kellergeschoss.
